# **Análise da vulnerabilidade sísmica de um edifício escolar**

Dissertação para obtenção do Grau de Mestre  
em Engenharia Civil - Perfil Estruturas

O presente trabalho pretende avaliar a vulnerabilidade sísmica do edifício principal do Lyceu Camões, localizado em Lisboa, bem como a proposta de reabilitação e reforço elaborada em 2011 no âmbito do programa Parque Escolar.

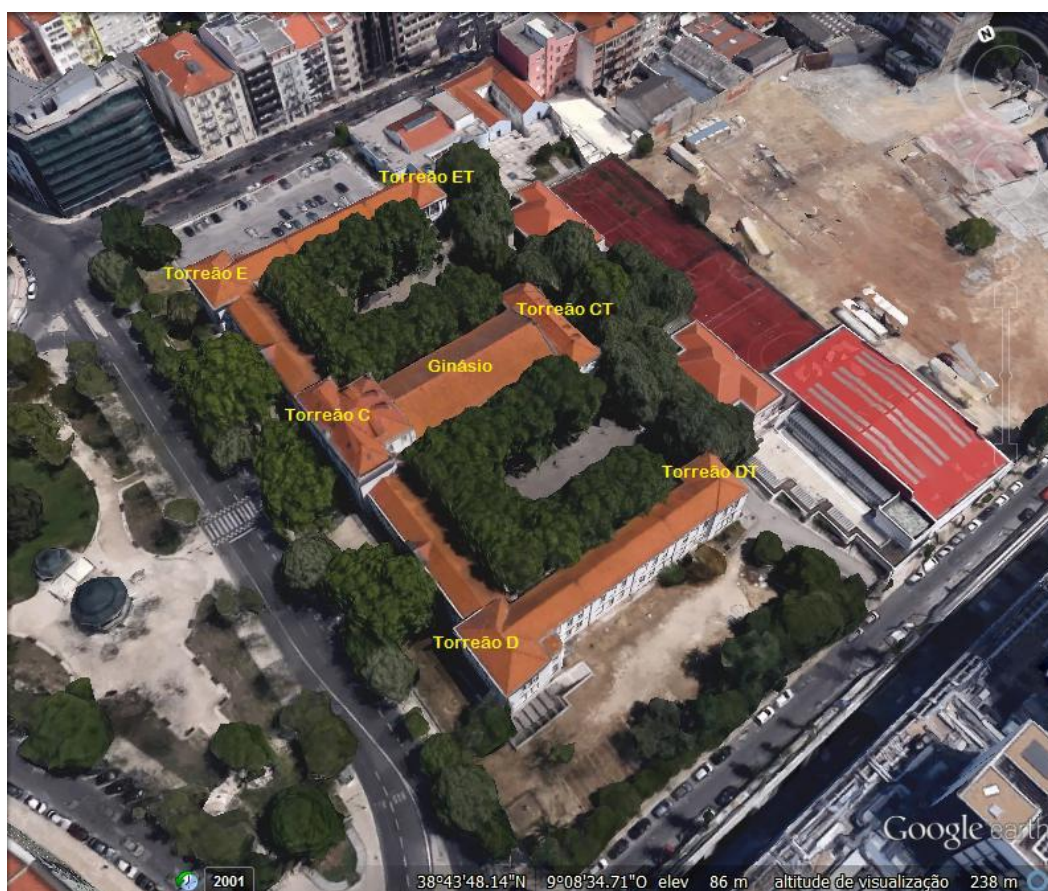
Tem-se, então, um edifício de tipologia colegial com configuração de *E* em planta. Originalmente era constituído por piso térreo, primeiro piso e sótão. O reaproveitamento das caves aconteceu passados poucos anos da inauguração, de acordo com o projeto de 1911, de Ventura Terra, totalizando assim 20.5 m de altura desde as fundações ao topo da cobertura. O edifício foi alvo de mais intervenções no final do século XX e também em 2006/2007 seguindo um projeto de 2002/2003.

Figura 4.2: Vista geral da Escola Secundária de Camões

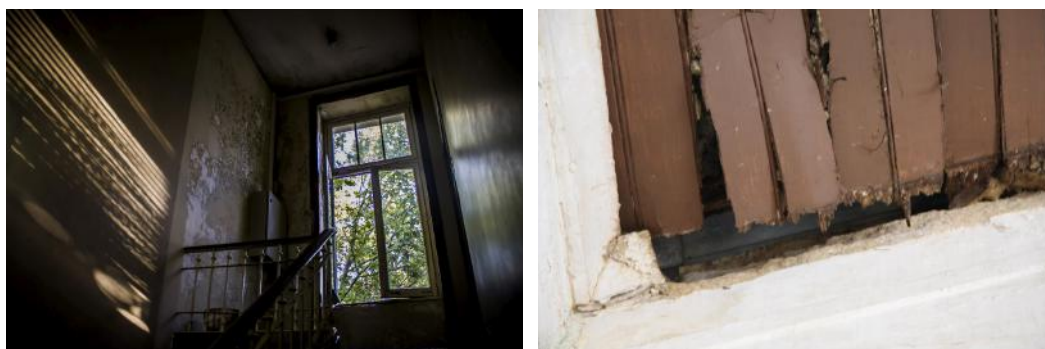
Figura 4.5: Indícios de degradação

O edifício encontra-se em avançado estado de degradação. A escola esteve inserida no programa Parque Escolar tendo em vista a sua reabilitação mas não avançou para obra. Existem várias petições públicas, projetos de resolução e moções de partidos políticos que alertam para a necessidade urgente de reabilitação da estrutura.

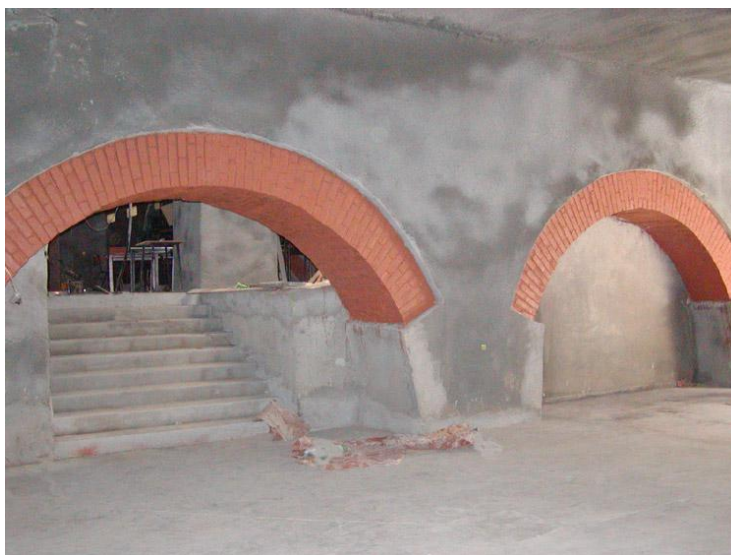
O estrato resistente encontra-se a cerca de 8.10 m abaixo do nível do pavimento do piso térreo. A estrutura assenta em pegões ligados por arcos de volta perfeita de tijolo pleno. Os diâmetros dos arcos, bem como a sua altura e largura, são variáveis.

Figura 4.6: Ligação em arco dos pegões (A2P)

Inicialmente sem acesso ou uso, a zona das caves passou a ser utilizada cerca de três anos após a construção do edifício, seguindo um projeto do arquiteto Ventura Terra. No final do século XX aplicaram-se lâminas de betão na maior parte das paredes das fundações.

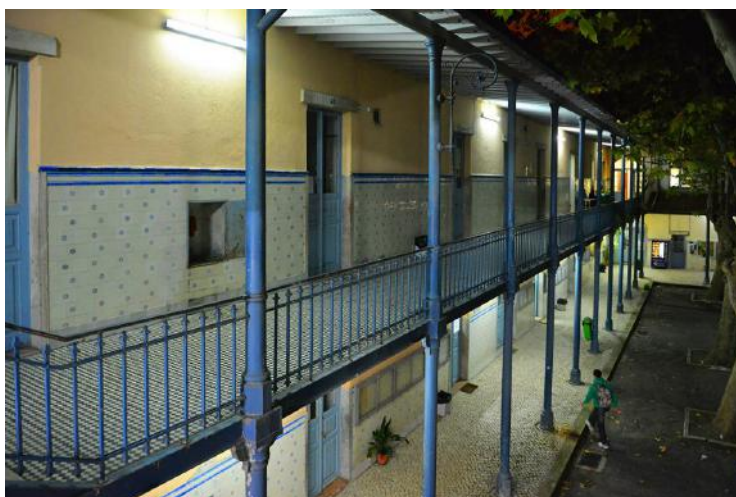
As passagens cobertas que circundam os pátios são suportadas por colunas de ferro de secção tubular de 1.0 cm de espessura e 20.0 cm de diâmetro exterior, unidas por vigas metálicas 120×8×48 mm ao nível do pavimento e vigas de madeira ao nível da cobertura.

Figura 4.7: Colunas e vigas metálicas nas passagens cobertas

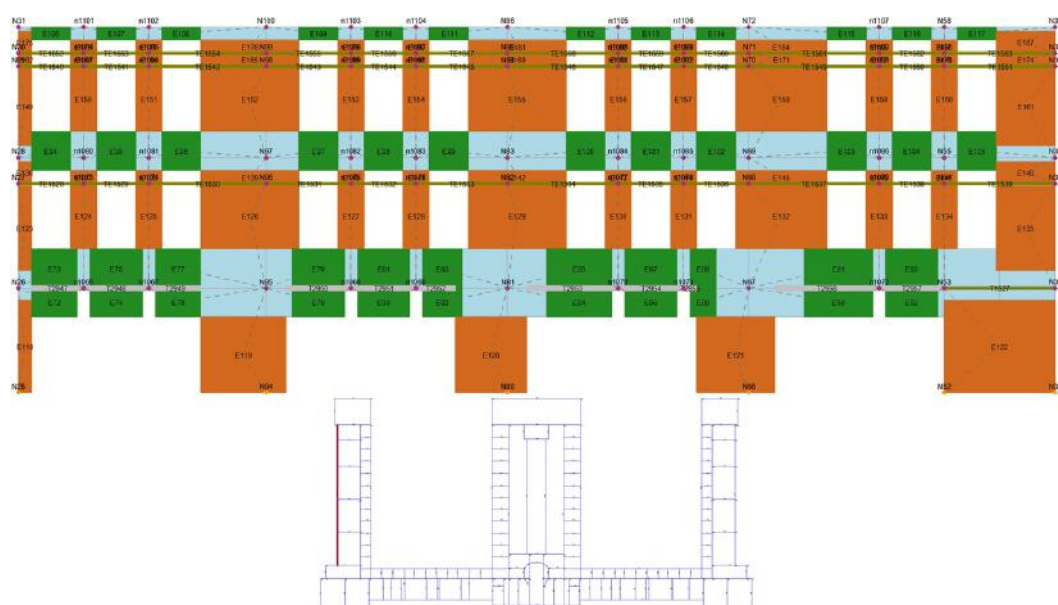
A parede é constituída por arcos no piso inferior. Os nembos estão representados a laranja, os lintéis a verde e, a azul, representam-se os nós rígidos. Os elementos que traduzem as funções dos arcos estão a cinzento.

Figura 4.14: Exemplo de modelação de uma parede por macro-elementos e respetiva localização

Na figura 4.14 apresenta-se a malha criada para a análise de uma parede por macro-elementos.

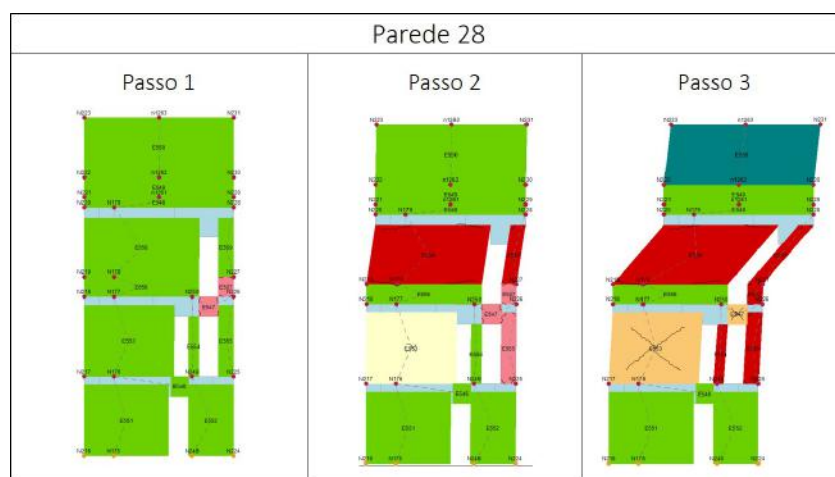
Figura 5.12: Mapa de danos da parede 28

Detalha-se a parede 28 na figura 5.12.

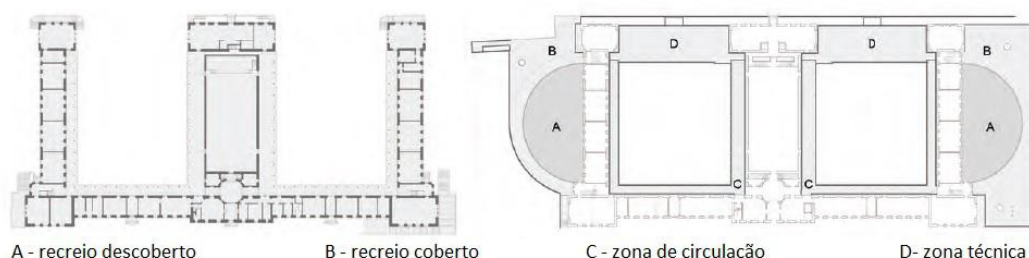
- reformulação dos acessos verticais e introdução de elevadores;
- introdução, nos topos norte e sul, de duas zonas em forma de meia-lua, para iluminação e ventilação das zonas da cave que passam a funcionar como salas de aula;
- execução de duas zonas técnicas, enterradas entre as alas laterais e a ala central, para acomodação dos depósitos de incêndio;
- introdução de uma circulação em cave sob os atuais corredores exteriores existentes em todo o perímetro exterior dos pátios;
- modificação interior dos espaços para adequação a novas funcionalidades, com a eliminação de paredes interiores e/ou criação de novas paredes em zonas distintas.

Figura 6.1: Planta do piso térreo existente e projeto (adaptado de [41])

A Escola Secundária de Camões esteve inserida no programa Parque Escolar, com vista à sua reabilitação e reforço estrutural com uma proposta de projeto pelo arquiteto Falcão de Campos e pela A2P, projeto que, no entanto, não foi concluído. Do ponto de vista da alteração arquitetónica, o projeto previa as seguintes intervenções [41]:

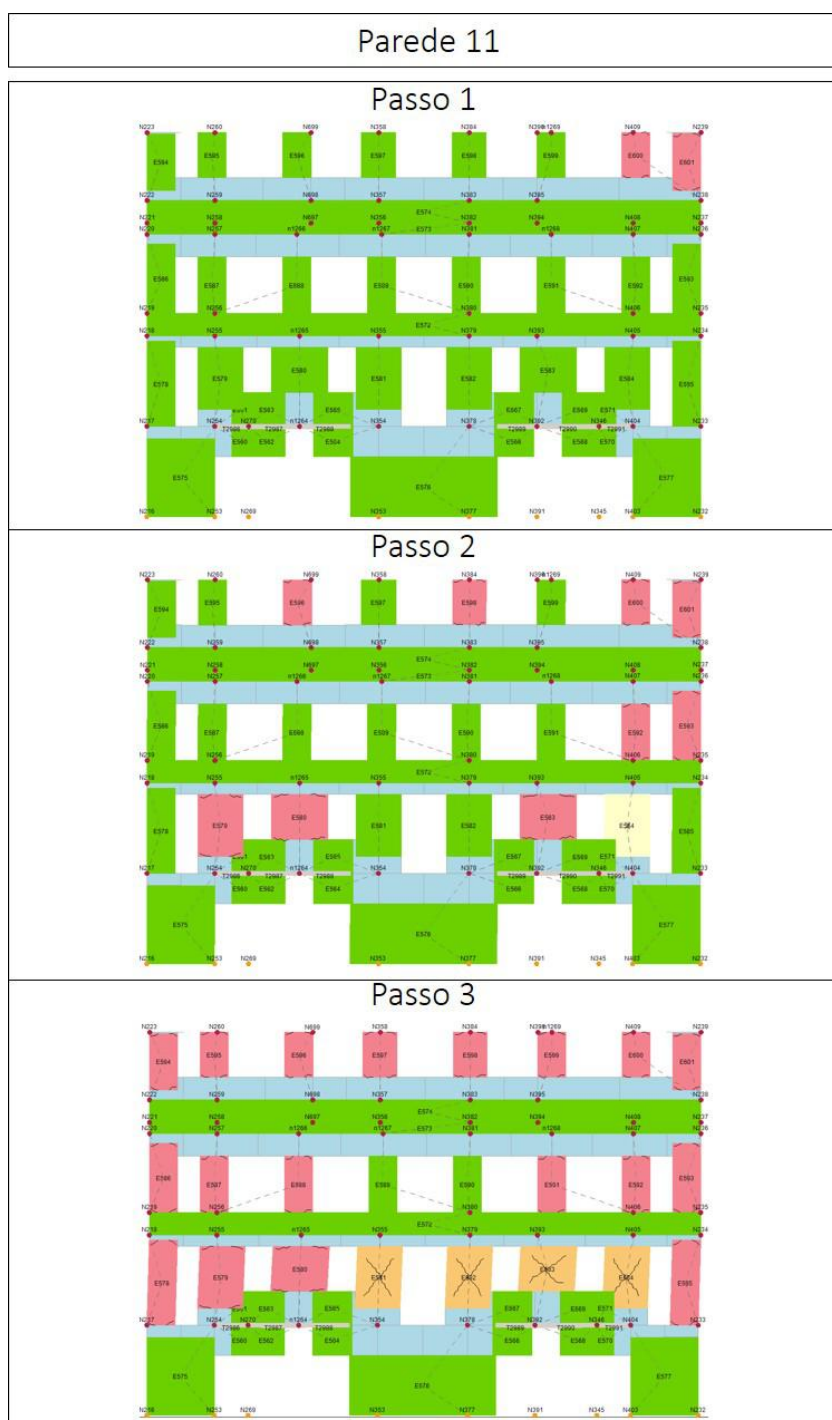
Figura B.6: Mapa de danos da parede 11
